Advies inzake de verkeersveiligheid op de Tilburgseweg in Moergestel (gem. Oisterwijk)

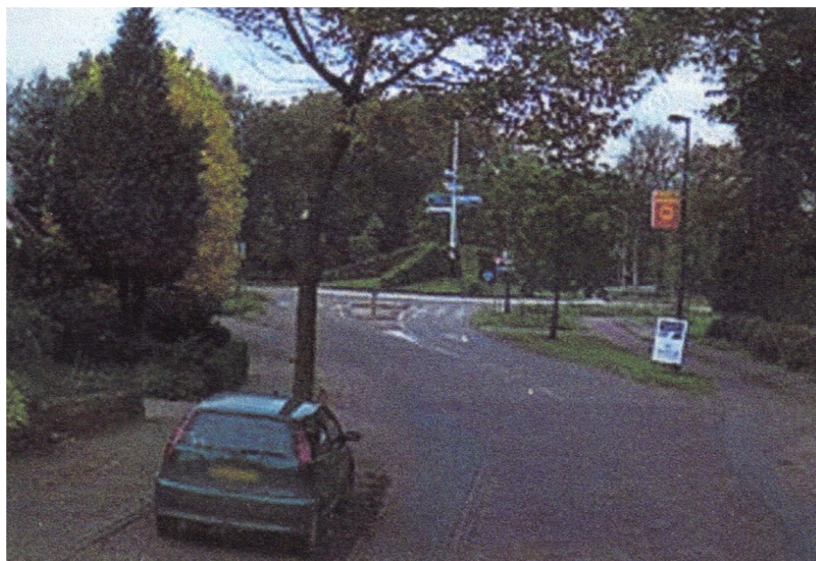
afb. 1

Ter hoogte van de aansluiting met de Lage Braken maakt de weg een slingerbeweging naar de rotonde toe en op dat punt is de situatie iets vernauwd geraakt door de aanpassingen aan de weg als gevolg van de aanleg van de Lage Braken. Fietsers die voorheen min of meer rechtdoor reden van de fietsstrook naar het fietspad (rechts langs de lantaarnpaal, afb. 1) moeten nu met een slinger het fietspad oprijden (links om de lantaarnpaal heen, afb. 2).

- Door middel van geringe aanpassingen kan het oprijden van het fietspad veiliger worden, minimaal zoals aangegeven in de bijlage, liever nog door de lantaarnpaal te verplaatsen waardoor de oude situatie min of meer kan terugkeren.
- Pas het aantakken van de Lage Braken op de Tilburgseweg aan, zodanig dat het voor iedereen duidelijk is dat er sprake is van een zijstraat dan wel een uitrit.

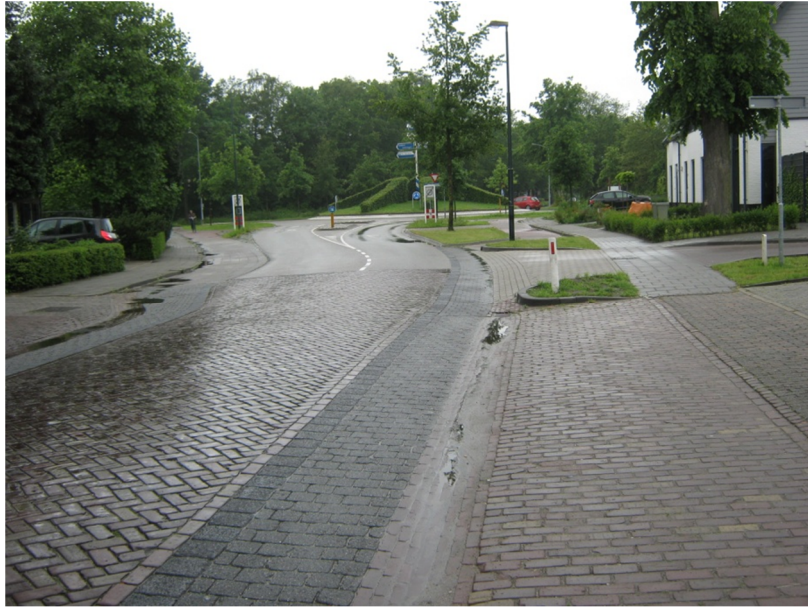
afb. 2

Met de aantakking van de Lage Braken is het fietsverkeer iets gewijzigd in die zin dat het met een slinger het fietspad op moet rijden i.p.v. rechtdoor.

Met eenvoudige ingrepen is m.i. de huidige situatie te verbeteren. Minimaal zou het oprijden van het fietspad minder bochtig kunnen worden gemaakt (zie bijlage), nog beter zou zijn om de lantaarnpaal te verplaatsen waardoor het oprijden van het fietspad nog vloeiender kan verlopen.

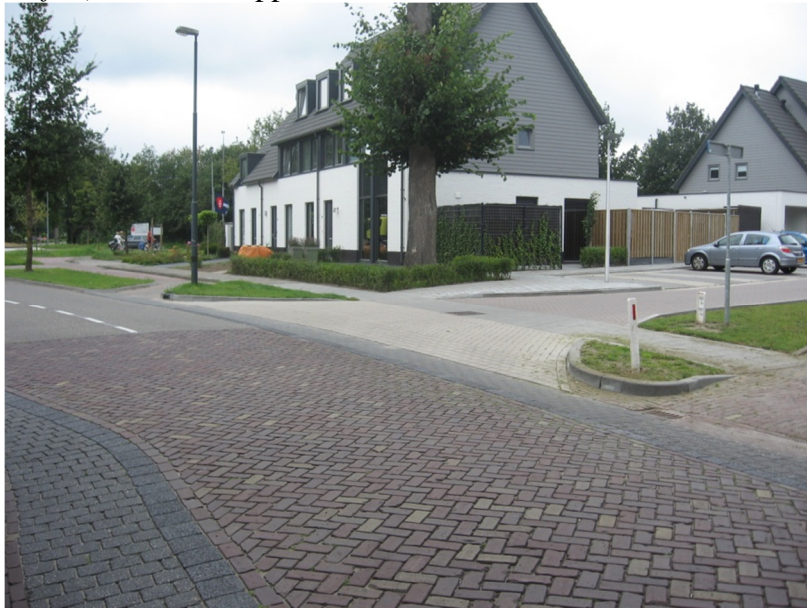
Onduidelijk is of de Lage Braken een uitrit is of een zijstraat. Het doorlopende trottoir suggereert een uitrit, de overige bestrating suggereert een zijstraat.

Een putdeksel en de hoge trottoirbanden kunnen valpartijen veroorzaken (*is een feit*) wanneer trappers en of wielen de banden raken.

doorkijk naar de nieuwe situatie

De huidige situatie is ten opzichte van de oude situatie minder veilig.
